澳門特別行政區
Região Administrativa Especial de Macau
審計署
Comissariado da Auditoria

Relatório de Auditoria de Resultados

Gestão do projecto de construção
do Parque Central da Taipa

Maio de 2015

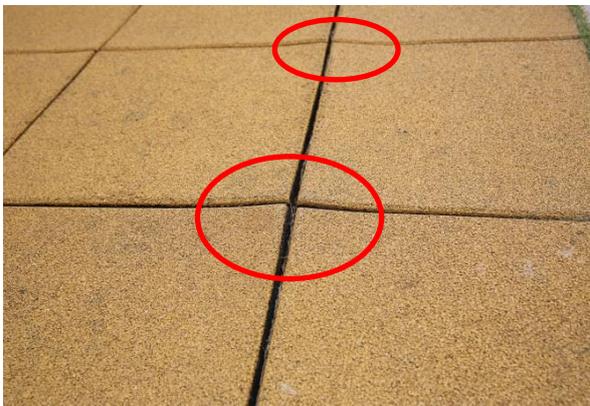
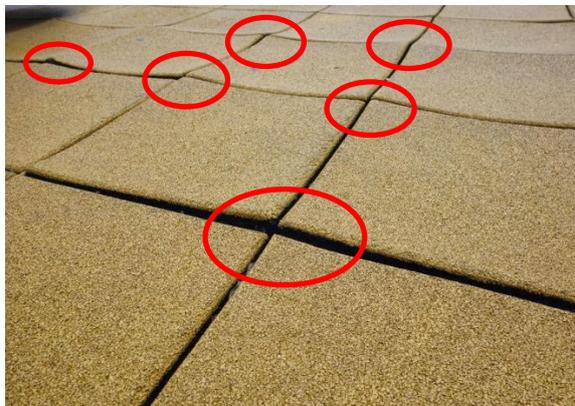
Figura 1: Tapetes de protecção na zona recreativa para crianças

baloços e a dotar dois deles de assentos ⁶ próprios para crianças de menor idade. Além disso, a comunicação social denunciou, ainda, a falta de segurança dos tapetes de protecção, argumentando que os mesmos se apresentavam em más condições pondo em risco a segurança das crianças. A DSSOPT referiu que aquando da selecção dos materiais optou por marcas consideradas de qualidade nas regiões de Hong Kong e de Macau e, que quando os tapetes de protecção começaram a apresentar problemas, o empreiteiro tentou contactar, sem sucesso, o fornecedor para que este procedesse à sua substituição. Posteriormente, em Outubro de 2014, o empreiteiro veio a acordar com a DSSOPT que assumia a substituição de todos os tapetes até Fevereiro de 2015.

<p><i>Fotografia tirada pelo CA em Fevereiro de 2014, durante a recolha de informações</i></p>	<p><i>Fotografia tirada pelo CA em Dezembro de 2014, durante a auditoria</i></p>
<p>Peças do tapete com os cantos levantados</p>	<p>A irregularidade cobre toda a superfície do tapete</p>

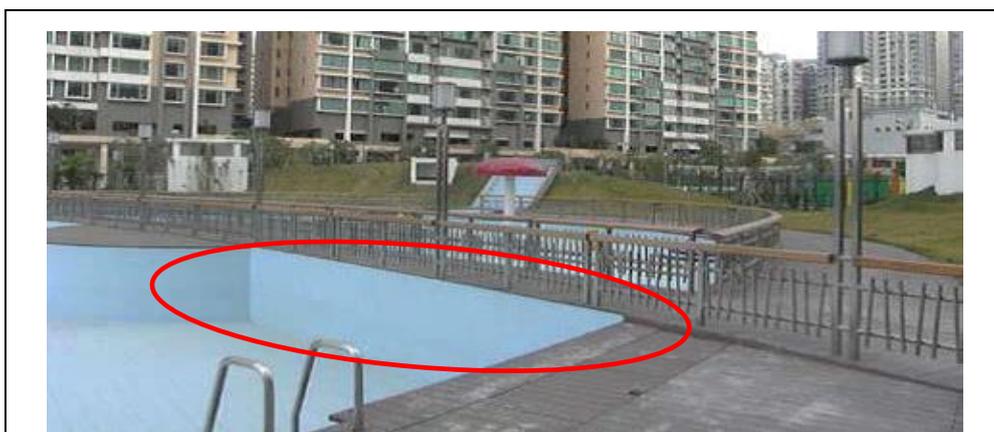
Figura 2: Piscinas do Parque Central

O sucedido obrigou a que, aquando da vistoria para efeitos de recepção provisória, o serviço utente exigisse a instalação de caleiras de drenagem⁷ nas duas faces da parede divisória entre as duas piscinas, por forma a assegurar as necessárias condições sanitárias (evitando, desta forma, que a sujidade se viesse a fixar nas paredes das piscinas⁸), e a facilitar a sua manutenção. Para o efeito, foi preciso demolir a parede divisória e construir uma outra dotada de caleiras, de equipamento de drenagem e de bucais de retorno da água, cujos encargos ascenderam a 1 013 296,00 patacas⁹.

Fotografia das piscinas constante do documento elaborado pelo serviço utente aquando da recepção provisória, realizada em Janeiro de 2013, na qual é colocada, à DSSOPT, a questão sobre a circulação da água.

Piscinas concluídas em Janeiro de 2013, onde se pode ver que as mesmas estão separadas e, portanto, em desconformidade com o projecto.

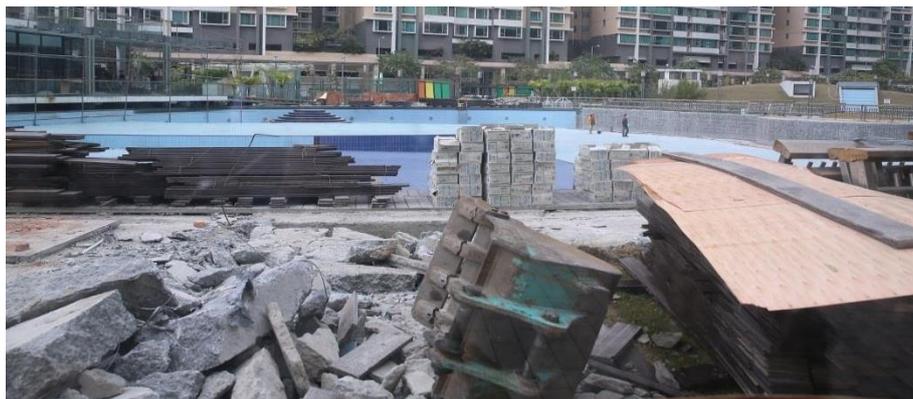
*Fotografia tirada pelo CA, em Fevereiro de 2014
(durante o período da recolha de informações)*

Fevereiro de 2014, obras de alteração da parede divisória.

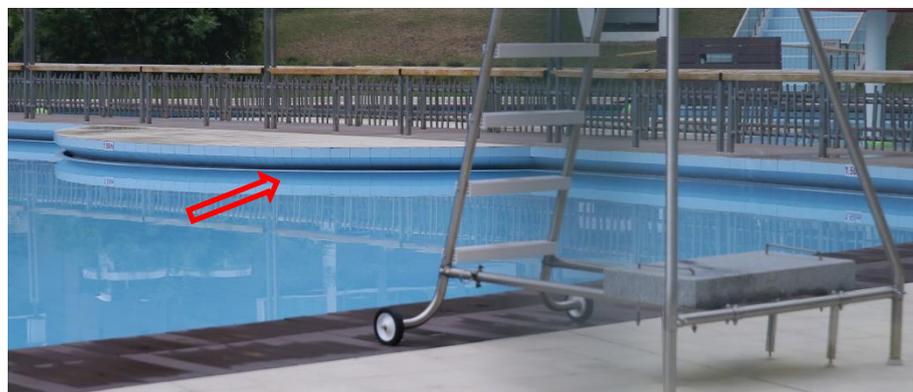
*Fotografia tirada pelo CA em Dezembro de 2014
(no decorrer da auditoria)*

Conclusão da nova parede divisória entre as duas piscinas,
agora dotada de caleira de drenagem.

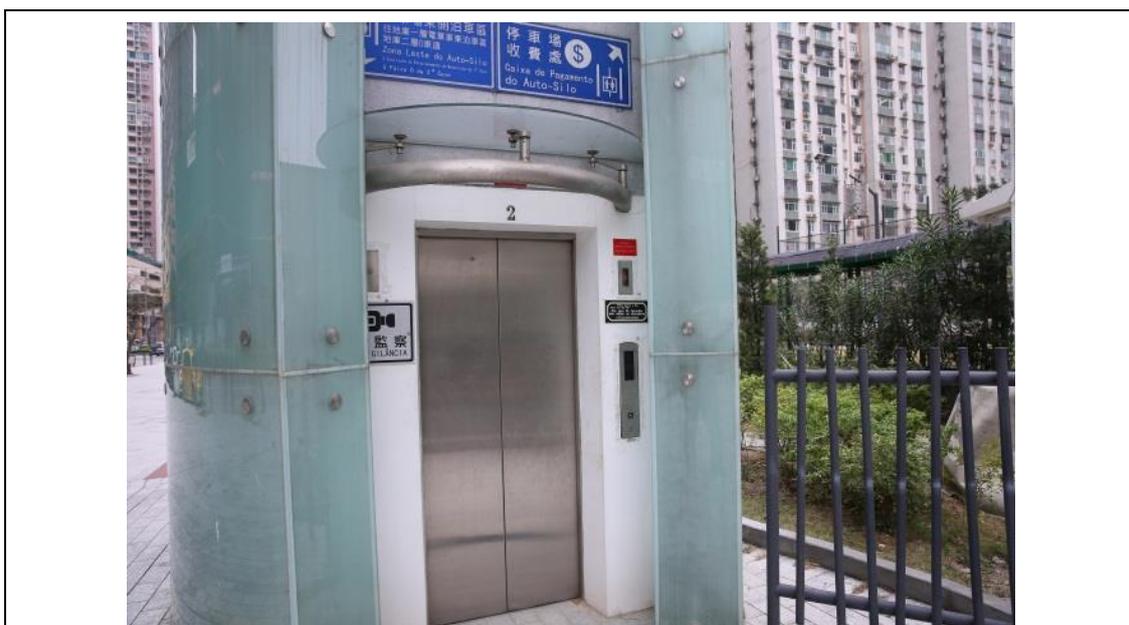
Figura 3: Elevador do auto-silo

*Fotografia tirada em Fevereiro de 2014 pelo CA
(no período de recolha de informações)*

Aquando da abertura ao público, em Maio de 2012, os elevadores do auto-silo estavam ainda a funcionar em regime de teste.
A auditoria verificou que, em Fevereiro de 2014, alguns elevadores não estavam a funcionar dentro da normalidade. Em exame de verificação realizado em Abril de 2014, verificou-se que todos os elevadores estavam a funcionar normalmente.
