澳門特別行政區
Região Administrativa Especial de Macau
審計署
Comissariado da Auditoria

Relatório de Auditoria de Resultados

Actividade do Instituto para os
Assuntos Cívicos e Municipais no
âmbito da gestão das instalações
municipais para fins de lazer

Setembro de 2016

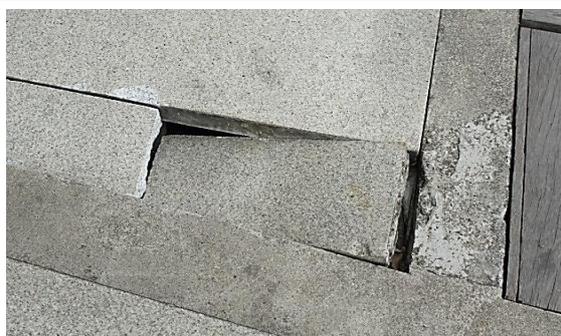
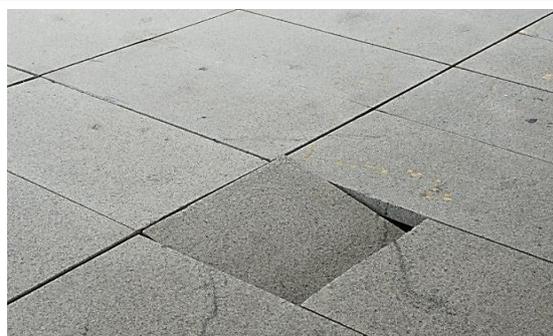
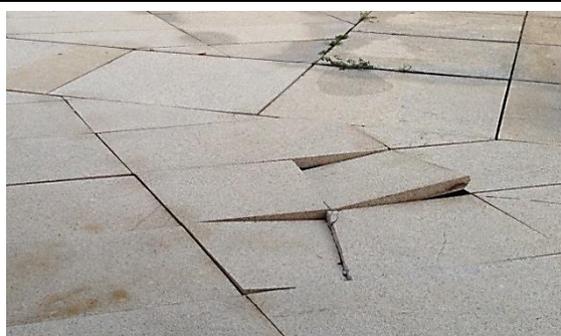
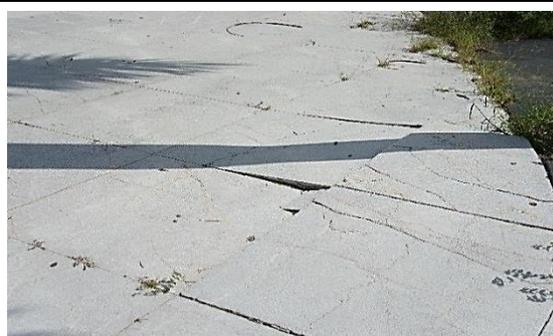
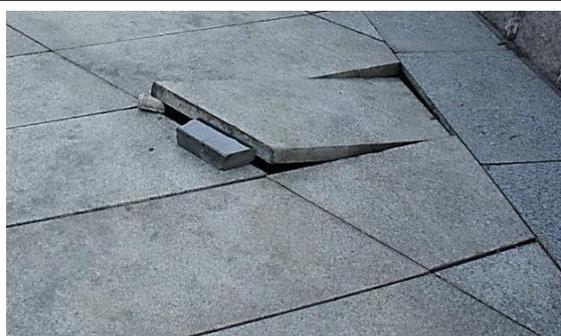
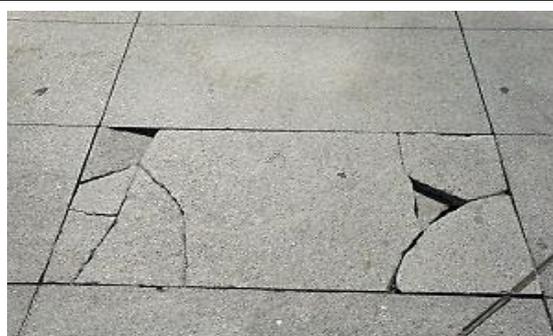
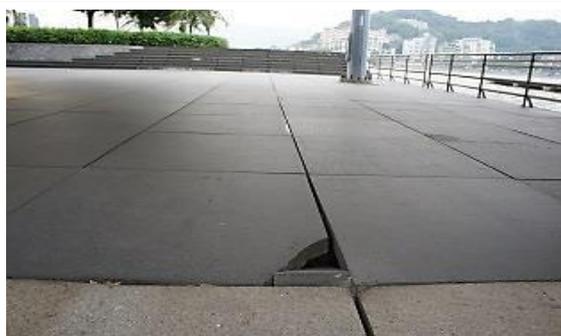
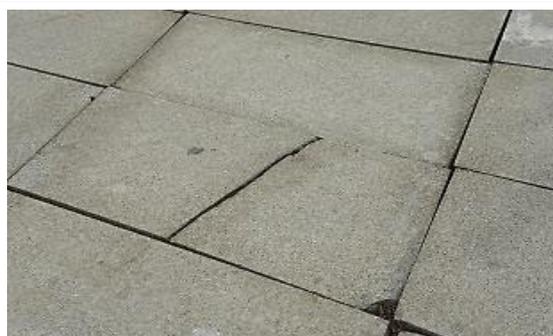
Durante as visitas realizadas, verificaram-se diversas vezes acentuadas quebras e rupturas do pavimento. Apesar de ser um problema de segurança óbvio, não se encontrava nenhuma sinalização de risco.

A situação foi inicialmente detectada em 19 de Outubro de 2015. Conforme foi observado *in loco* nas visitas posteriores, a maioria das placas de pedra quebradas permaneceu sem melhoria até 2 de Março de 2016 (1.ª série de fotos). O IACM recuperou apenas uma pequena parte das placas de pedra quebradas mas o resultado não era satisfatório (2.ª série de fotos), o que punha em causa a segurança dos utentes.

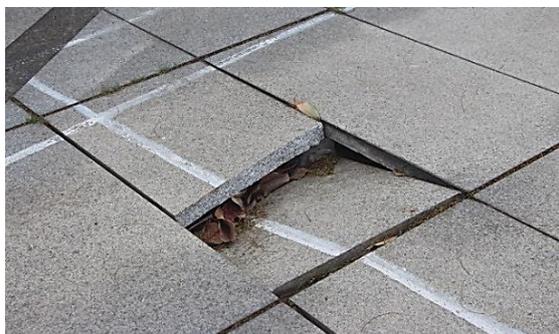
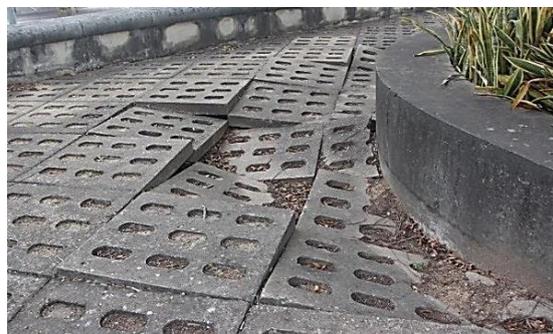
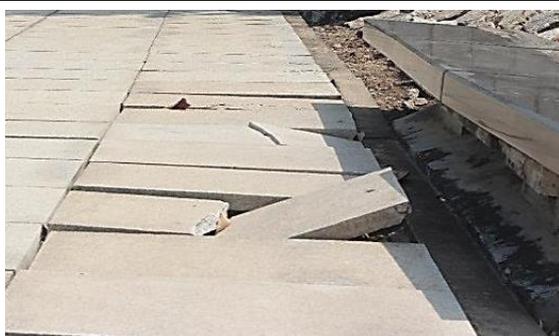
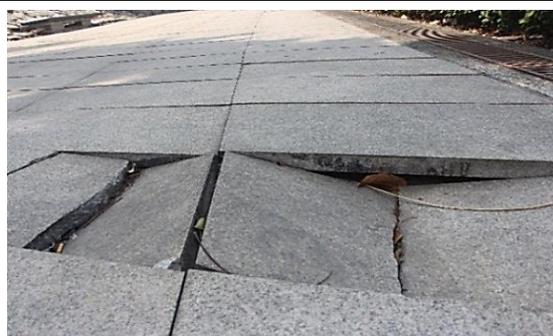
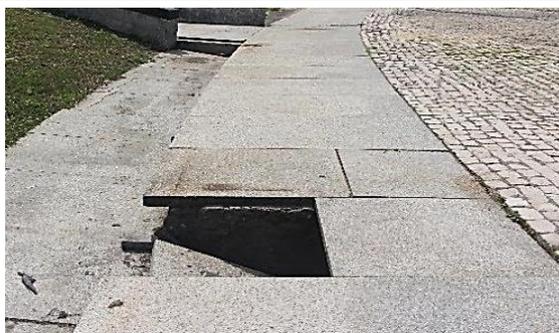
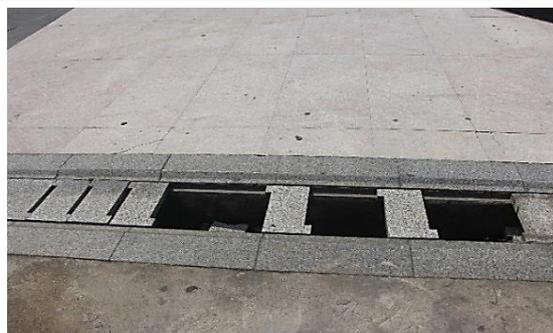
Durante as visitas realizadas, verificaram-se diversas vezes acentuadas quebras e rupturas do pavimento. Apesar de ser um problema de segurança óbvio, não se encontrava nenhuma sinalização de risco.

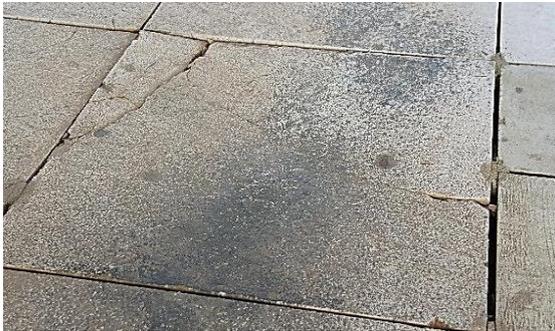
Foto n.º 15

Durante a observação *in loco*, verificou-se que algumas das placas de pedra recuperadas apresentavam desnível da superfície ou ligeiras fendas, o que propiciava risco de segurança.

Fenda da placa de pedra no pavimento
(tirada pelo CA em Setembro de 2014)

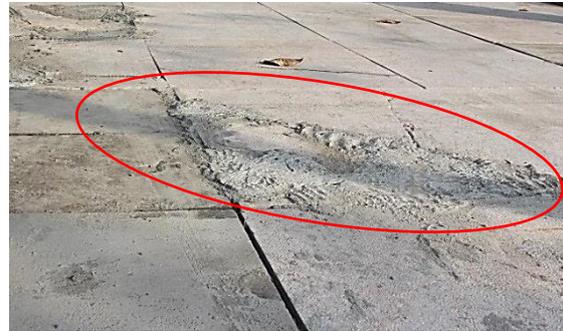
Foto n.º 16

Foi recuperada com massa de cimento mas acabou por apresentar desnível da superfície.
(tirada pelo CA em Março de 2016)

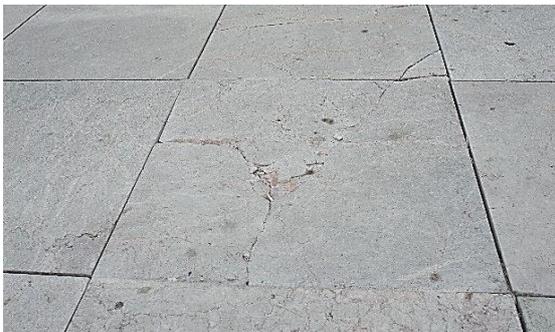
Foto n.º 17

Fenda da placa de pedra no pavimento
(tirada pelo CA em Outubro de 2015)

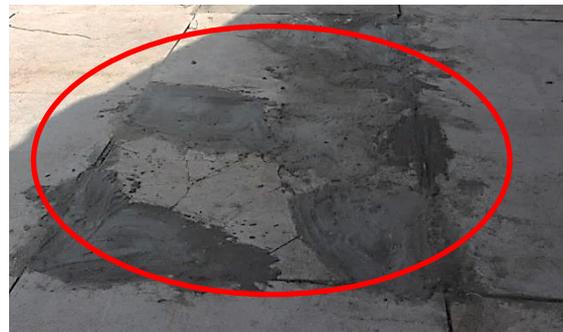
Foto n.º 18

Foi recuperada com massa de cimento mas acabou por apresentar desnível da superfície.
(tirada pelo CA em Março de 2016)

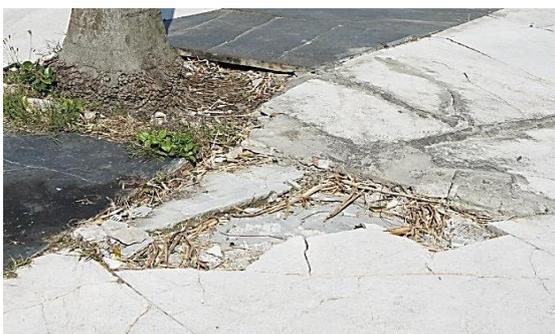
Foto n.º 19

Quebra da placa de pedra no pavimento
(tirada pelo CA em Janeiro de 2015)

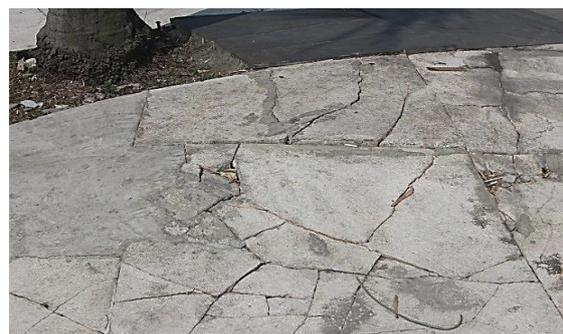
Foto n.º 20

Foi recuperada com massa de cimento mas continuava a apresentar ligeira quebra.
(tirada pelo CA em Março de 2016)

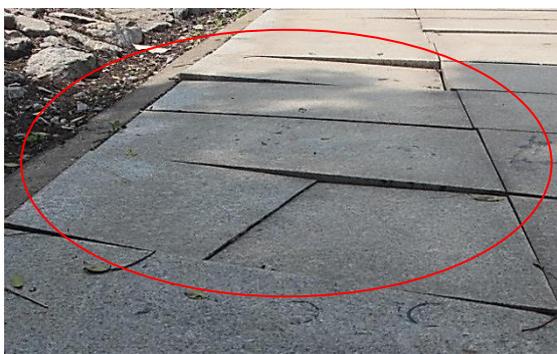
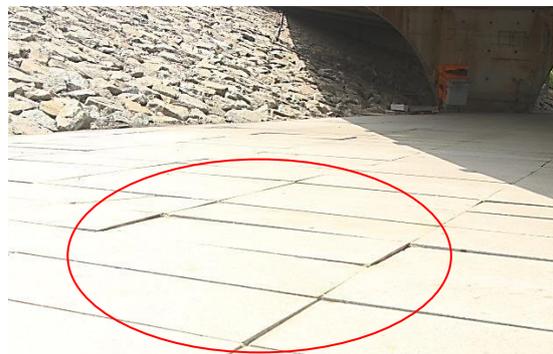
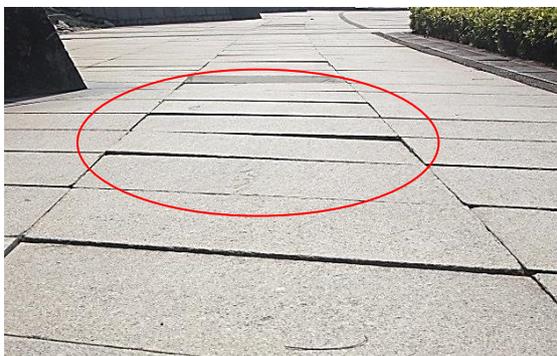
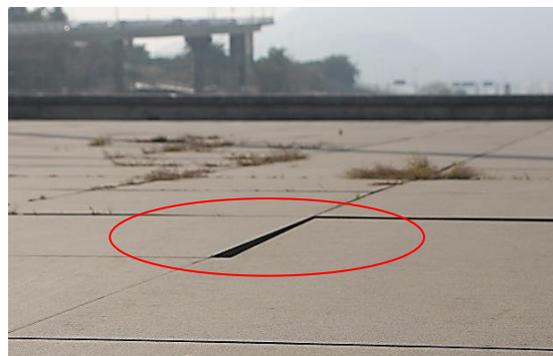
Os problemas de desnível foram detectados em Janeiro de 2015 e permaneceram sem acompanhamento durante mais de 1 ano. Apesar de ser um problema de segurança óbvio, não foram aplicadas nenhuma medidas de segurança para o efeito.

(Fotos tiradas pelo CA em Março de 2016)

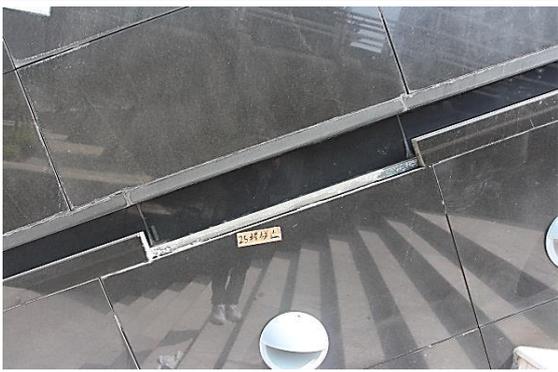
| <p>Foto n.º 25</p> | |

3. Desprendimento da placa de pedra na escada com corrimão e quebra dos degraus

A placa de pedra desprendida e os degraus danificados foram detectados em 19 de Outubro de 2015 e permaneceram sem solução até 2 de Março de 2016.

| <p>A placa de pedra e os degraus em causa foram detectados em Outubro de 2015 e mantiveram-se sem melhoria durante cerca de 5 meses, propiciando risco à segurança. (Fotos tiradas pelo CA em Março de 2016)</p> | |

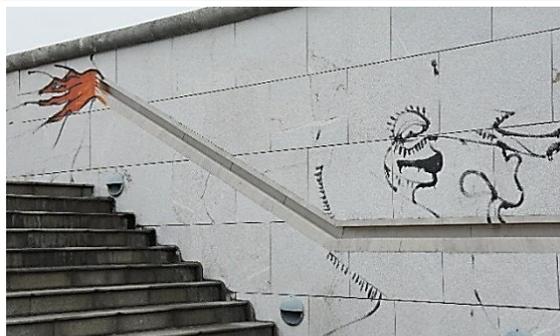
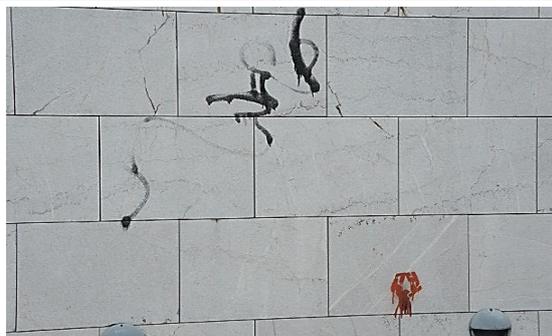
Os graffiti constituem um problema generalizado na Praça do Lago Sai Van e na área circundante. Conforme foi observado *in loco* em quase dois anos, o IACM apenas realizou intervenções no piso superior e os graffiti continuaram a ser visíveis nos restantes lugares do espaço até 2 de Março de 2016, prejudicando as condições estéticas das instalações.

Os graffiti detectados em Abril de 2014 continuavam a ser visíveis após passados cerca de dois anos.
(Fotos tiradas pelo CA em Março de 2016)

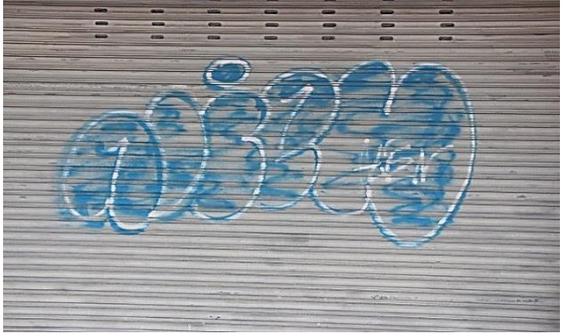
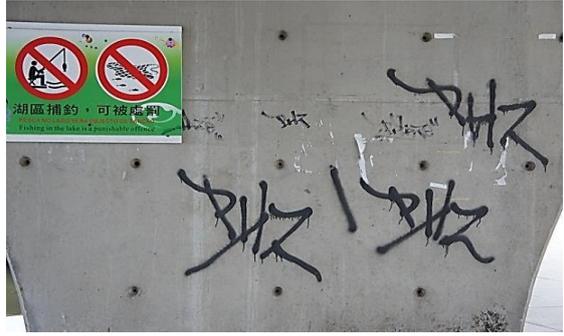
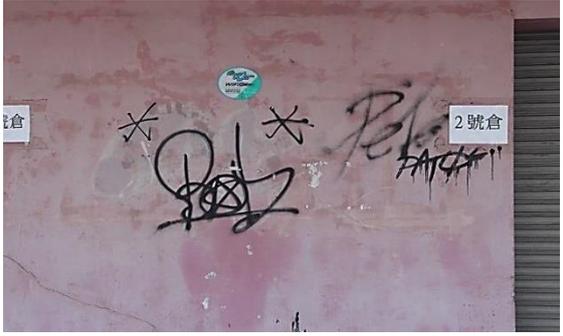
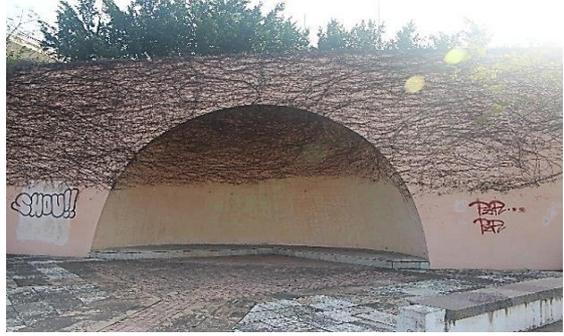
**Os graffiti detectados em Abril de 2014 continuavam a ser visíveis após passados cerca de dois anos.
(Fotos tiradas pelo CA em Março de 2016)**

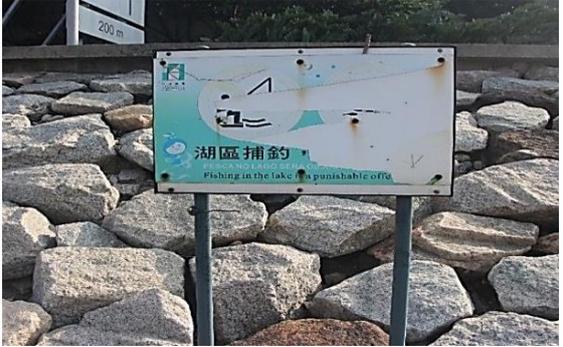
| Foto n. °38 | Foto n. °39 |

Em Outubro de 2015 e Fevereiro de 2016, verificou-se a deterioração da pintura nas placas de sinalização, as quais se mantiveram sem solução até à última visita efectuada em 2 de Março de 2016, ou seja, durante cerca de 5 meses e 1 mês, respectivamente.

**Deterioração da pintura das placas de sinalização.
(Fotos tiradas pelo CA em Março de 2016)**

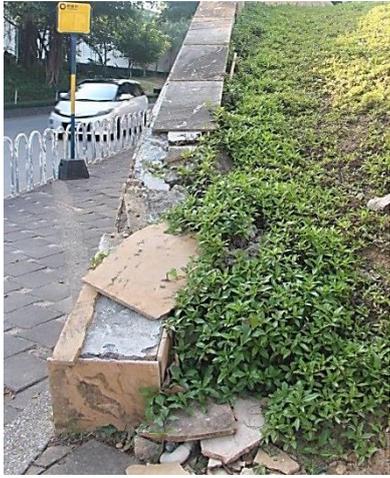
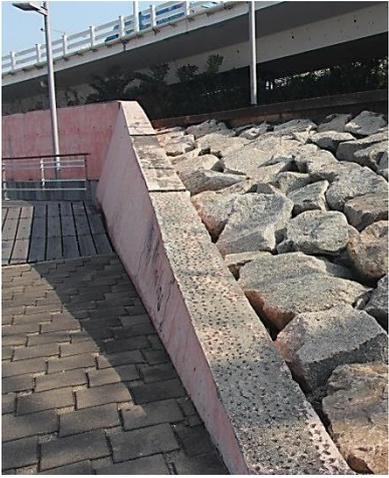
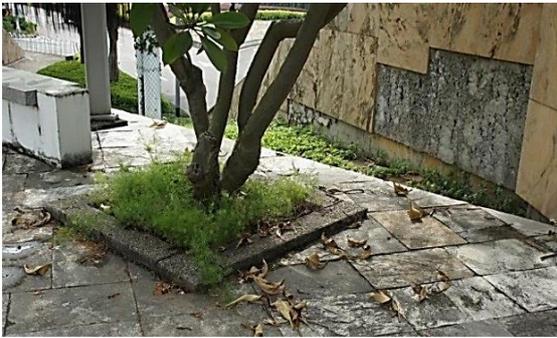
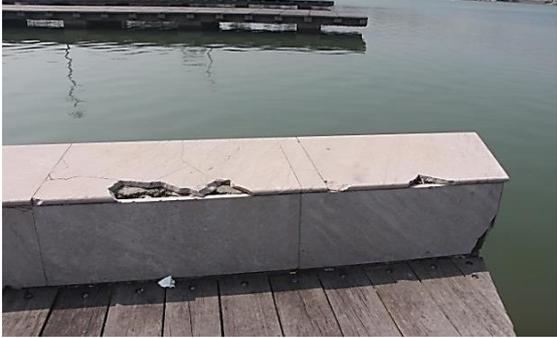
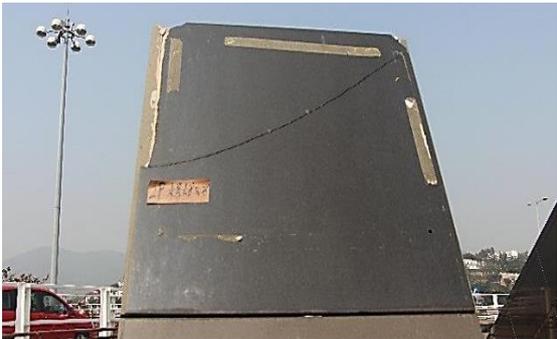
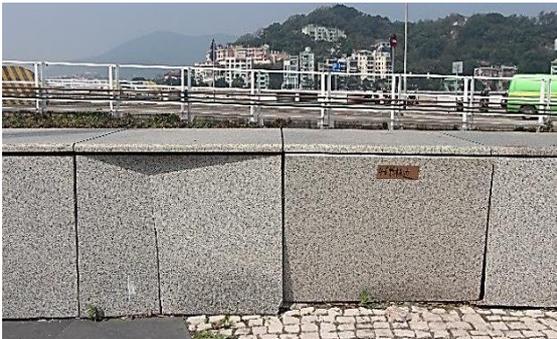
| 1.ª série de fotos Tendo sido detectadas em Outubro de 2015, as placas de pedra quebradas mantiveram-se sem melhoria até Março de 2016, propiciando riscos de segurança. (Fotos tiradas pelo CA em Março de 2016) | |

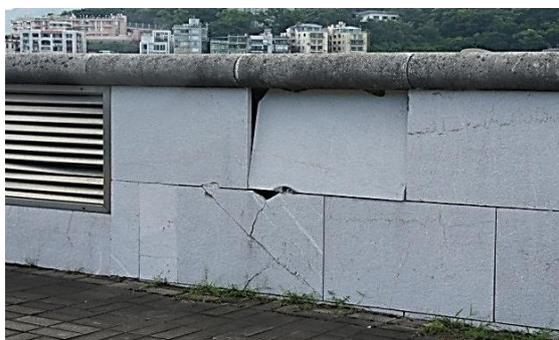
Algumas placas de pedra quebradas nas partes superior e inferior da Praça foram recuperadas, mas o resultado não era satisfatório.

Foto n.º 46
Quebra da placa de pedra na parede
(Foto tirada pelo CA em Setembro de 2014)

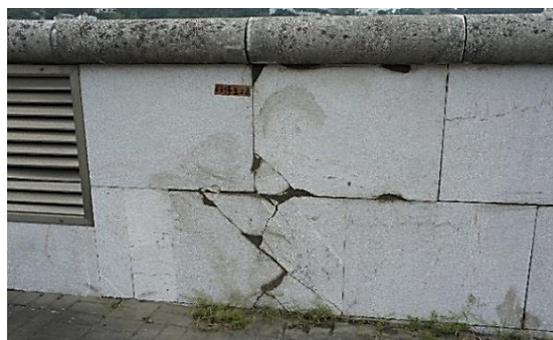
Foto n.º 47
Foi recuperada com massa de cimento mas o resultado não era satisfatório.
(Foto tirada pelo CA em Outubro de 2015)

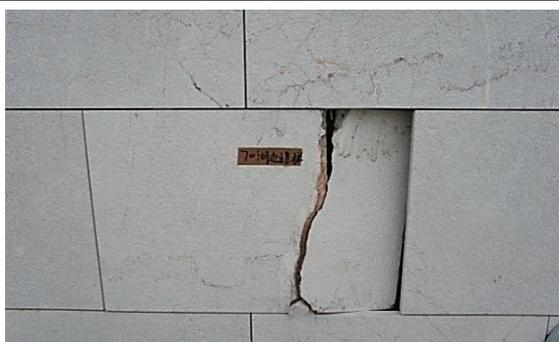
Foto n.º 48
Quebra da placa de pedra na parede
(Foto tirada pelo CA em 19 de Outubro de 2015)

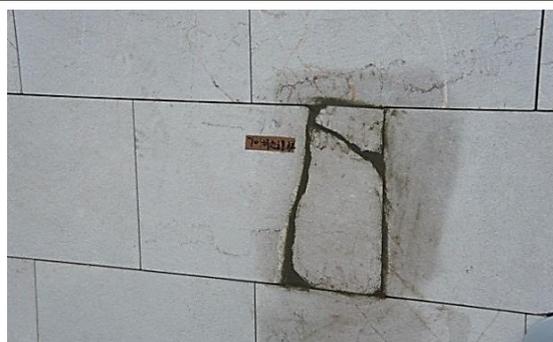
Foto n.º 49
Foi recuperada com massa de cimento mas o resultado não era satisfatório.
(Foto tirada pelo CA em 26 de Outubro de 2015)

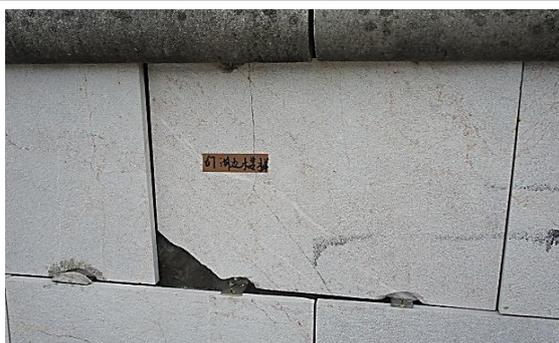
Foto n.º 50
Quebra da placa de pedra na parede
(Foto tirada pelo CA em 19 de Outubro de 2015)

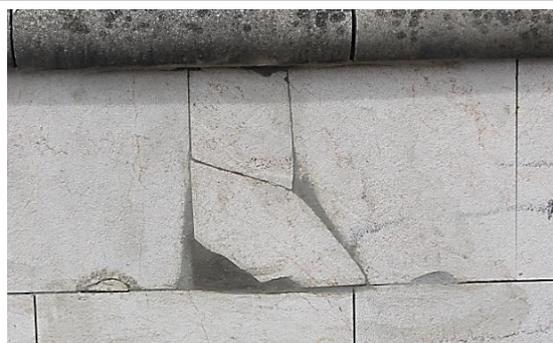
Foto n.º 51
Foi recuperada com massa de cimento mas o resultado não era satisfatório.
(Foto tirada pelo CA em 27 de Outubro de 2015)

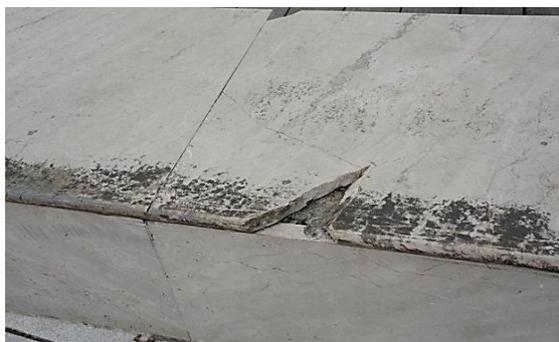
Foto n.º 52

Algumas placas de pedra quebradas nas partes superior e inferior da Praça foram recuperadas, mas o resultado não era satisfatório.

Quebra da placa de pedra à beira do Lago
(Foto tirada pelo CA em Outubro de 2015)

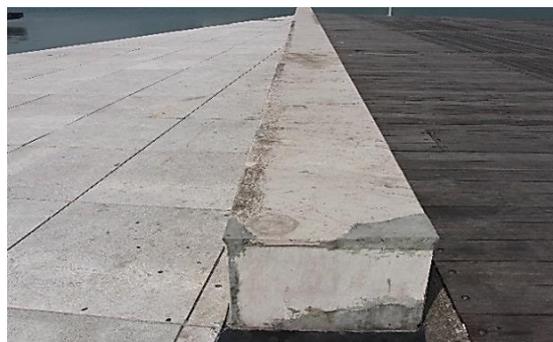
Foto n.º 53

Foi recuperada com massa de cimento mas o resultado não era satisfatório. (Foto tirada pelo CA em Março de 2016)

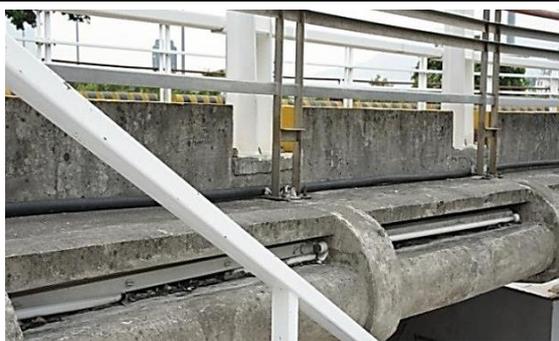
Foto n.º 54

Nos dias 1 de Setembro de 2014 e 19 de Outubro de 2015, foram detectadas, respectivamente, a danificação das lâmpadas fluorescentes tubulares e a ferrugem e danificação do quadro eléctrico. No entanto, não se verificou nenhum acompanhamento do IACM até Março de 2016.

**As lâmpadas fluorescentes tubulares estavam danificadas e o quadro eléctrico estava enferrujado e danificado, o que propiciava risco de segurança.
(Fotos tiradas pelo CA em Março de 2016)**

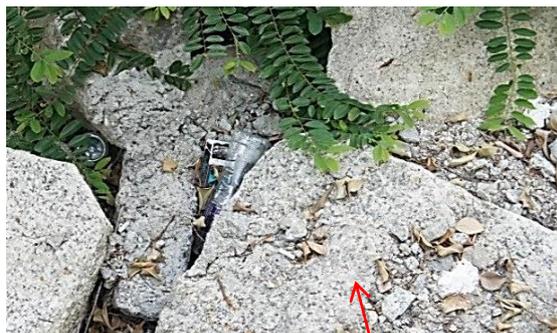
Foto n.º 56

A deterioração das condições de higiene era um problema generalizado na Praça do Lago Sai Van e na área circundante. Conforme foi observado *in loco* em quase dois anos, verificou-se a acumulação do lixo em diversos lugares, a areia espalhada nas calçadas, o crescimento desordenado das ervas daninhas e as sampanhas afundadas no Lago (algumas delas encontradas afundadas desde Abril de 2014). A situação verificada prejudicava tanto

A acumulação do lixo, a areia espelhada nas calçadas, o crescimento desordenado das ervas daninhas e as sampanhas afundadas no Lago.
(Fotos tiradas pelo CA em Outubro de 2015, Fevereiro e Março de 2016)

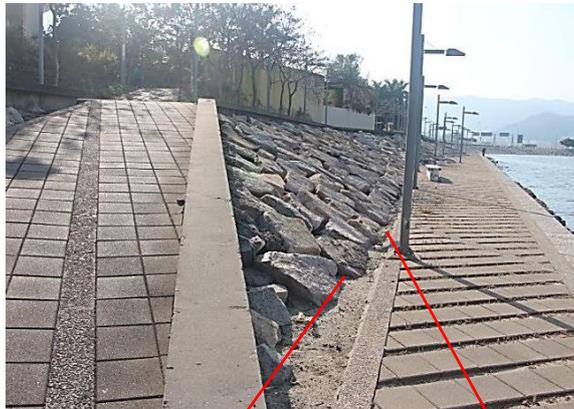
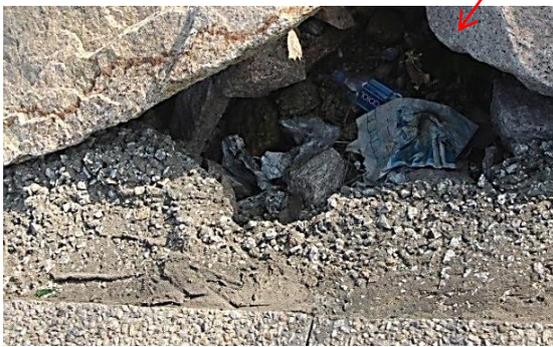
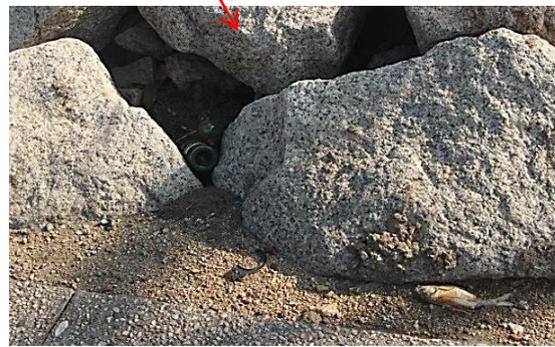
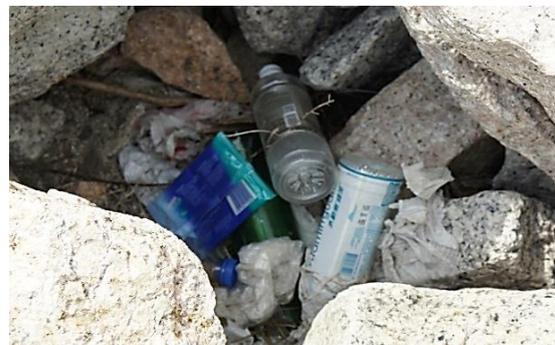
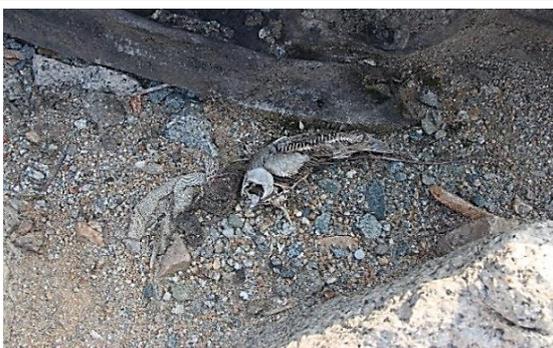
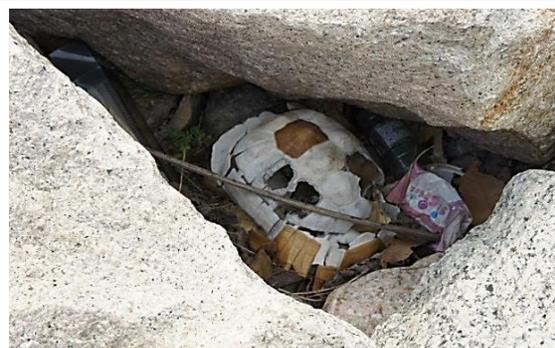
A acumulação do lixo, a areia espelhada nas calçadas, o crescimento desordenado das ervas daninhas e as sampanhas afundadas no Lago.
(Fotos tiradas pelo CA em Outubro de 2015, Fevereiro e Março de 2016)

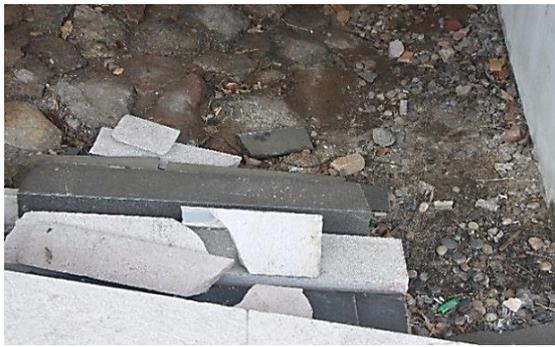
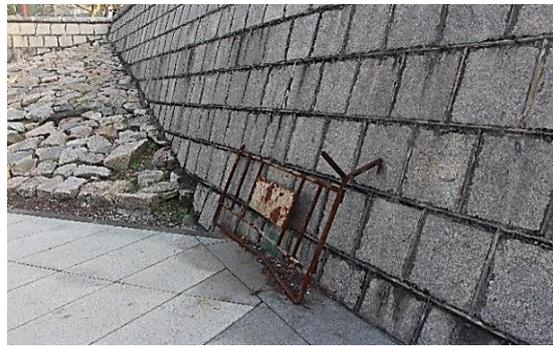
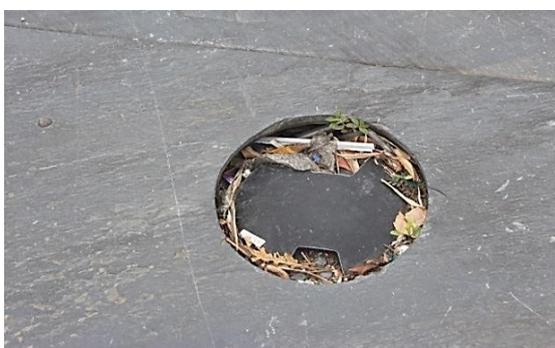
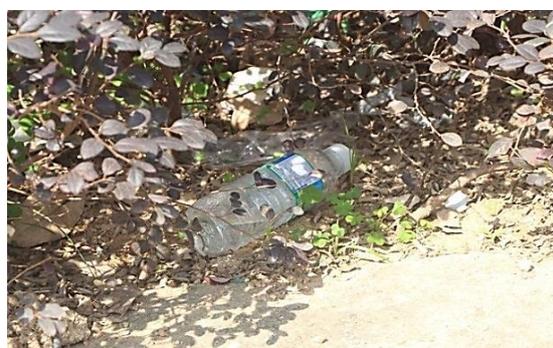
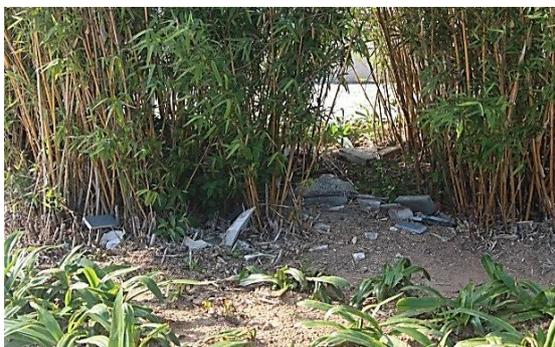
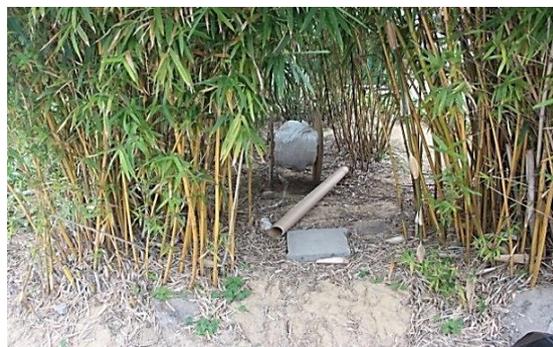
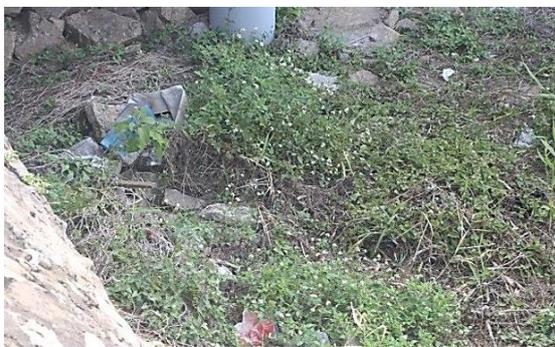
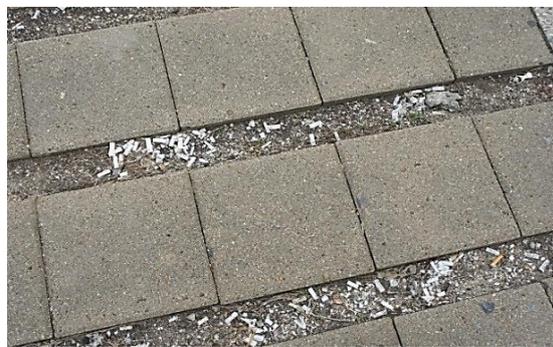
A acumulação do lixo, a areia espalhada nas calçadas, o crescimento desordenado das ervas daninhas e as sampanhas afundadas no Lago.
(Fotos tiradas pelo CA em Outubro de 2015, Fevereiro e Março de 2016)

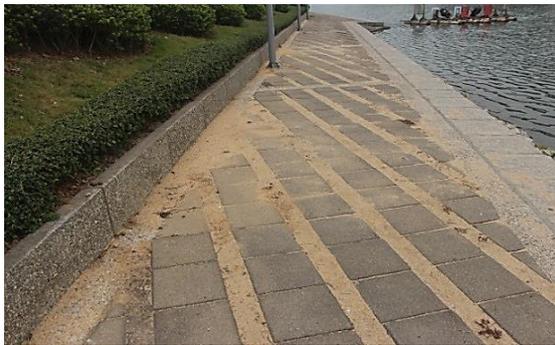
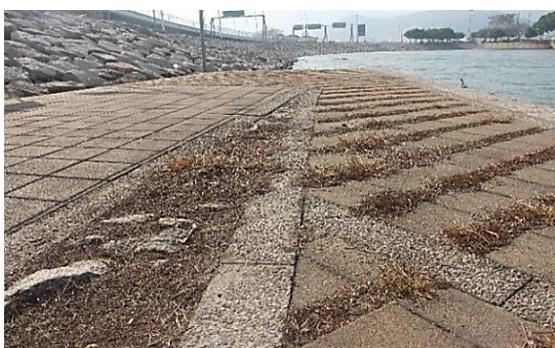
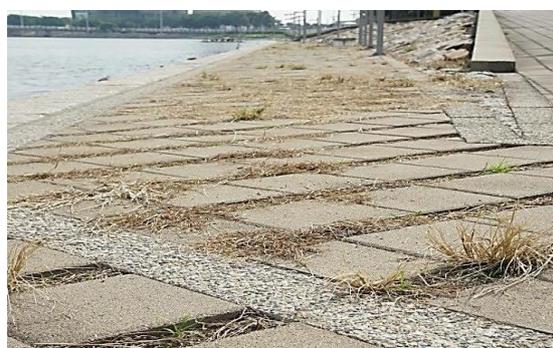
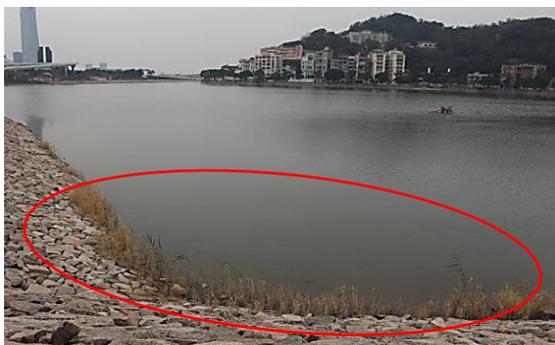
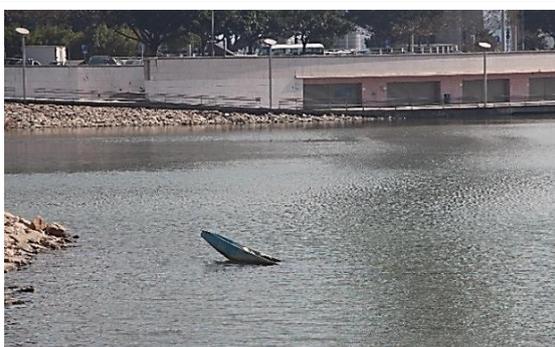
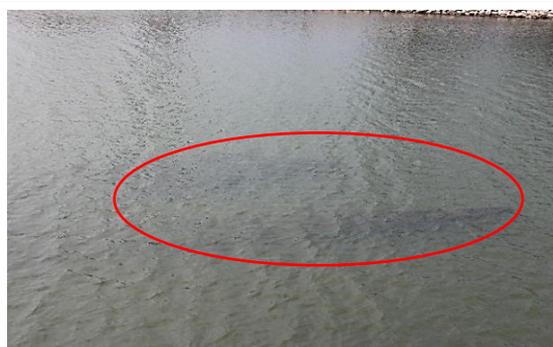
A acumulação do lixo, a areia espalhada nas calçadas, o crescimento desordenado das ervas daninhas e as sampanhas afundadas no Lago.
(Fotos tiradas pelo CA em Outubro de 2015, Fevereiro e Março de 2016)

Algumas das sampanas mergulhadas no Lago são barcos do dragão (foto n.º 82 e 83), abandonados por uma associação. Após feita a análise, as sampanas de madeira são material natural e biodegradável e são amplamente usadas no mundo como recife de peixes artificial, portanto, partindo dos princípios de protecção ambiental e de reciclagem, os barcos do dragão não foram removidos do Lago de modo a servir de recifes de peixes artificiais e proporcionar espaços de habitação, alimentação e produção aos seres vivos do Lago. Uma outra sampana mergulhada no Lago é usado como barco de trabalho para efectuar a gestão do Lago (foto n.º 81), pelo que a situação não foi anotada durante a inspecção.

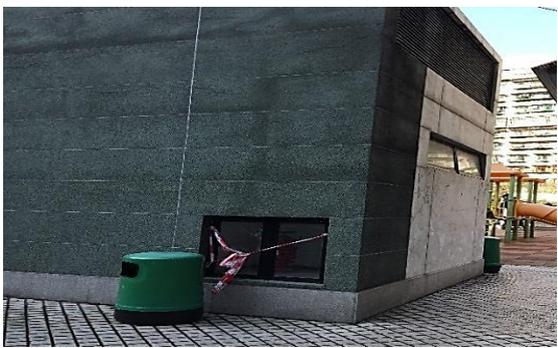
| Foto n.º84 | Foto n.º85 |

1. Quebra da porta de vidro da boca-de-incêndio

A situação manteve-se sem melhoria desde a data inicial da detecção em Novembro de 2015 até Março de 2016. De referir, ainda, que o facto de a fita de sinalização ter sido removida constitui um risco de segurança óbvio para as crianças, uma vez que a porta de vidro em causa ficava perto dos equipamentos de recreio infantil.

| Em Novembro de 2015, havia a fita de sinalização na porta de vidro quebrada (Foto tirada pelo CA) | Nas visitas realizadas em Fevereiro e Março de 2016, a fita deixou de existir. (Foto tirada pelo CA) |

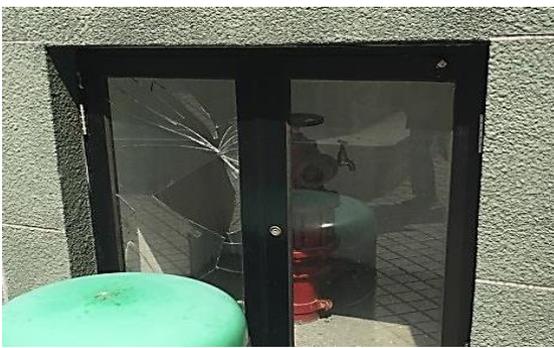
No que respeita aos equipamentos em condições deficientes que não se sujeitam à gestão do IACM, nomeadamente a boca-de-incêndio no “Jardim do Mercado do Iao Hon” que tinha a porta de vidro quebrada (foto n.º85), o CA enfatiza que independentemente da entidade de gestão, as instalações e equipamentos em situação deficiente põem em causa a segurança dos cidadãos. No caso em apreço, a porta de vidro acima referida fica perto da área de recreio infantil e, se não for reparada de imediato, esta apresenta elevado risco aos utentes, sobretudo aos de menor idade. No entanto, após a comunicação à entidade competente em Outubro de 2015, o IACM não fez nenhum acompanhamento nos meses seguintes. Conforme foi observado *in loco*, o IACM vedou o acesso à porta com a fita de sinalização (foto n.º84) em Novembro de 2015, mas a fita deixou de existir em Fevereiro e Março de 2016, o que demonstra a passividade e a falta de atenção do IACM no acompanhamento das situações que colocam em risco a segurança dos utentes.

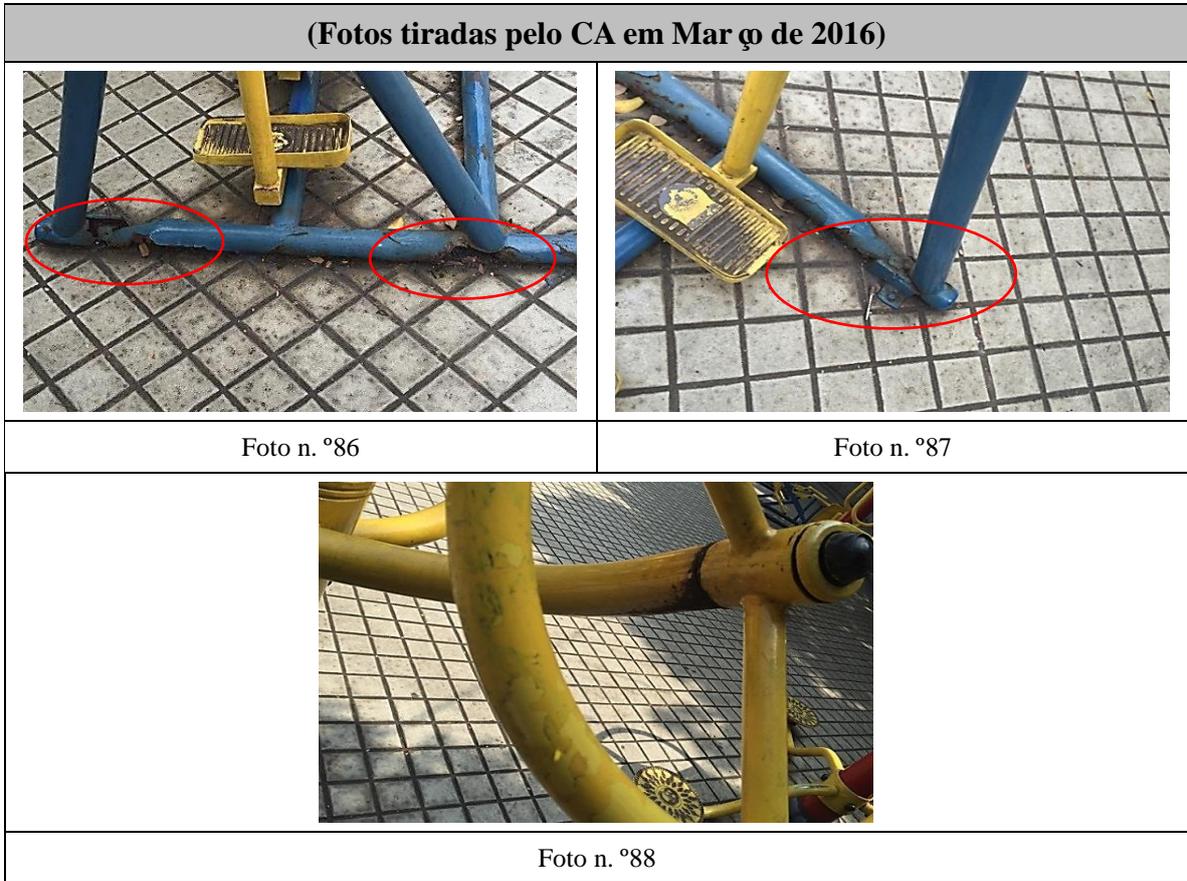
2. Danificação, ferrugem, deterioração da pintura e sujidade nos equipamentos para exercícios físicos

Desde a data inicial da detecção até 2 de Março de 2016, o IACM não restaurou nem substituiu os equipamentos em causa. Conforme foi observado, alguns equipamentos

tinham a base gravemente enferrujada e ficavam instáveis quando estavam a ser usados, mas os mesmos continuavam a ser acessíveis aos cidadãos, o que propiciava a ocorrência de acidentes.

- (2) No caso da ferrugem e deterioração da pintura nos equipamentos, para o uso eficiente dos recursos humanos afectados às funções de reparação, o IACM avalia a gravidade dos problemas detectados, o impacto causado nas funcionalidades dos equipamentos e o risco apresentado. Caso a situação não seja urgente, o IACM acompanha e regista continuamente os problemas e comunica às unidades de reparação para o acompanhamento. Considerando que os problemas em causa (a ferrugem e a deterioração da pintura) não afectam as funcionalidades dos equipamentos e não apresentam risco imediato, os mesmos não foram anotados aquando da inspecção e serão resolvidos no futuro plano global de manutenção e renovação das instalações.

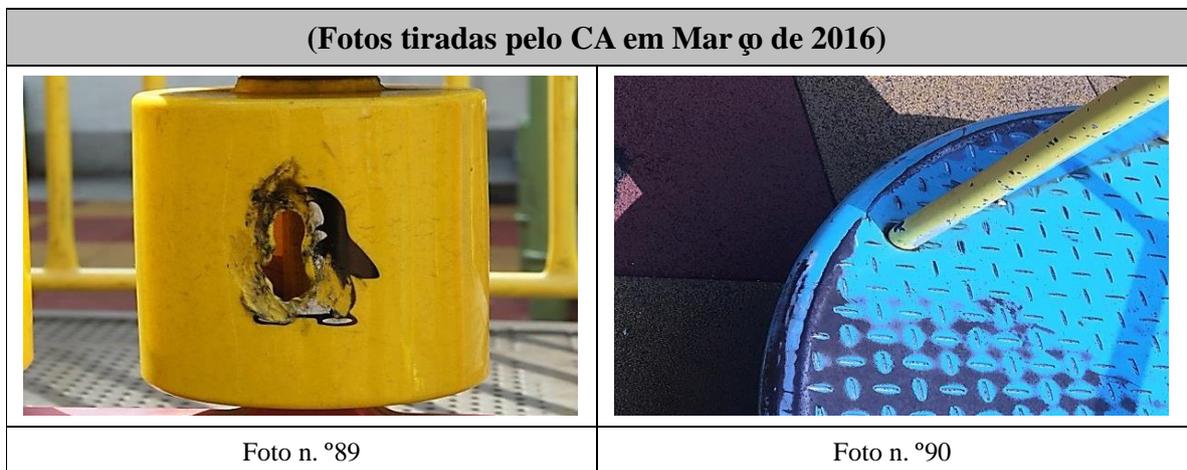
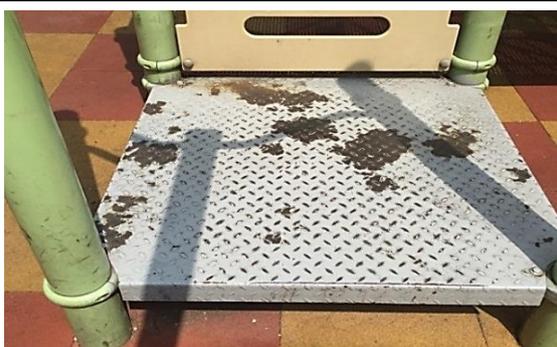
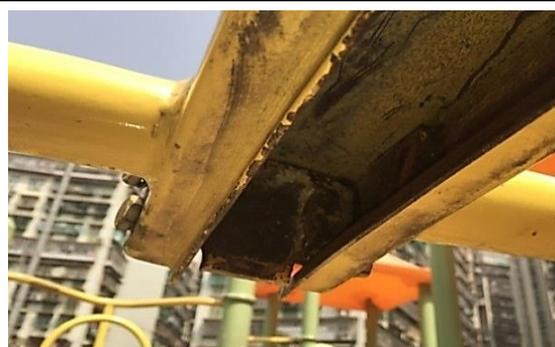
3. Danificação, ferrugem e sujidade dos equipamentos de recreio infantil

Conforme mostram os resultados obtidos nas visitas realizadas, desde a data inicial da deteção em 19 de Novembro de 2015 até 2 de Março de 2016, não se verificou nenhuma melhoria da situação.

(Fotos tiradas pelo CA em Março de 2016)

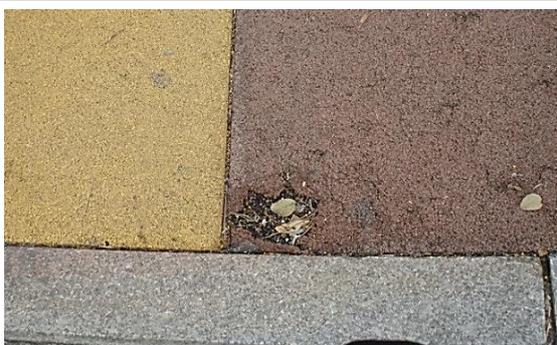
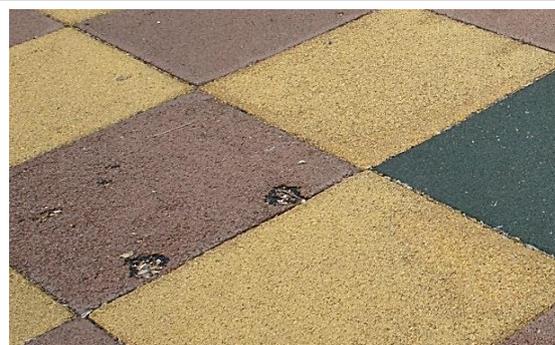
4. Danificação do pavimento plástico da área de recreio infantil

O pavimento plástico da área de recreio infantil estava danificado, o que propiciava a queda dos utentes. Os resultados da observação mostraram que a situação permaneceu sem melhoria desde a data inicial da deteção em Novembro de 2015 até 2 de Março de 2016.

(Fotos tiradas pelo CA em Março de 2016)

- (3) No caso das danificações do pavimento plástico, para o uso eficiente dos recursos humanos afectados às funções de reparação, o IACM avalia a gravidade dos problemas detectados e o impacto causado na segurança pública. Caso a situação não seja urgente, o IACM efectua o acompanhamento contínuo dos problemas, registando a sua evolução de forma unificada, e comunica às unidades de reparação para o devido acompanhamento. No caso em apreço, os danos verificados não são óbvios nem de grande dimensão e não põe em risco a segurança do público, pelo que não foram anotados aquando da inspecção e serão reparados no futuro plano global de manutenção e renovação das instalações.

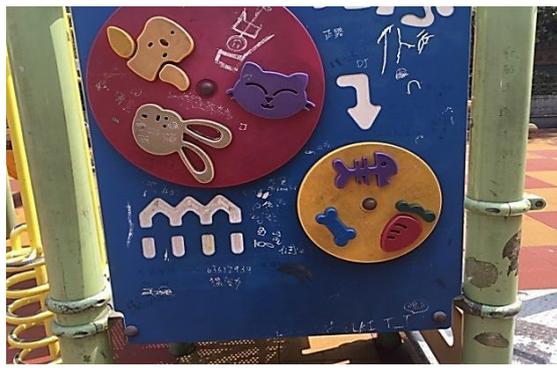
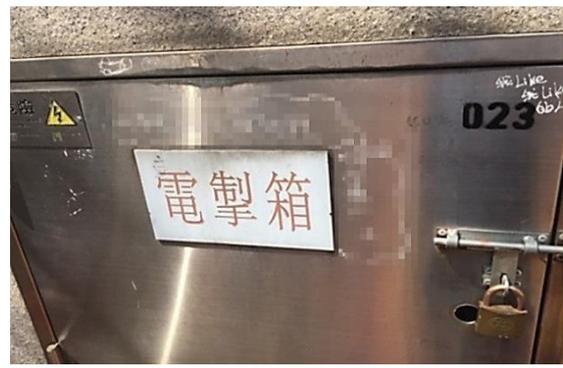
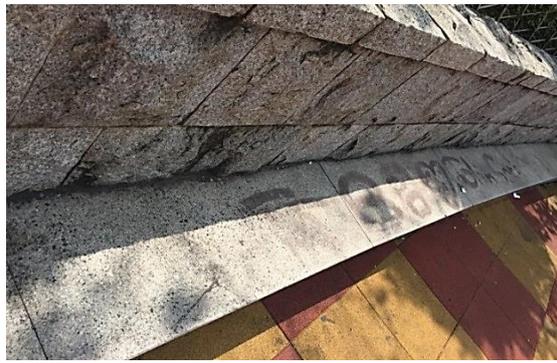
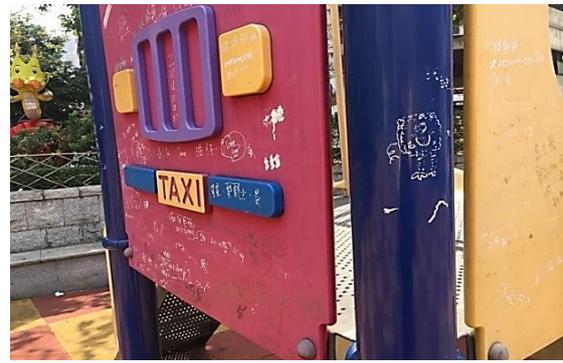
5. Graffiti

Os graffiti consistiam num problema generalizado no Jardim do Mercado do Iao Hon que prejudicava as condições estéticas das instalações. Conforme foi observado desde Novembro de 2015 até 2 de Março de 2016, o IACM não fez nenhum acompanhamento da situação.

(Fotos tiradas pelo CA em Mar ço de 2016)

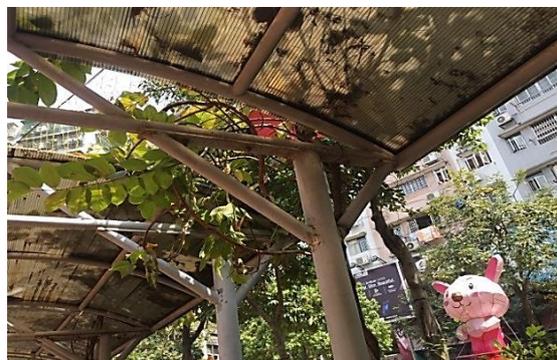
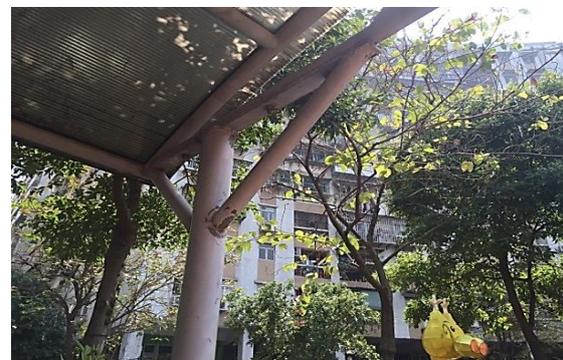
6. Ferrugem no topo das p érgulas

A ferrugem detectada era um risco potencial à estrutura das p érgulas que propiciava a ocorrência de acidentes. Conforme foi observado, desde Novembro de 2015 até 2 de Mar ço de 2016, o IACM não efectuou nenhum acompanhamento da situação.

(Fotos tiradas pelo CA em Mar ço de 2016)

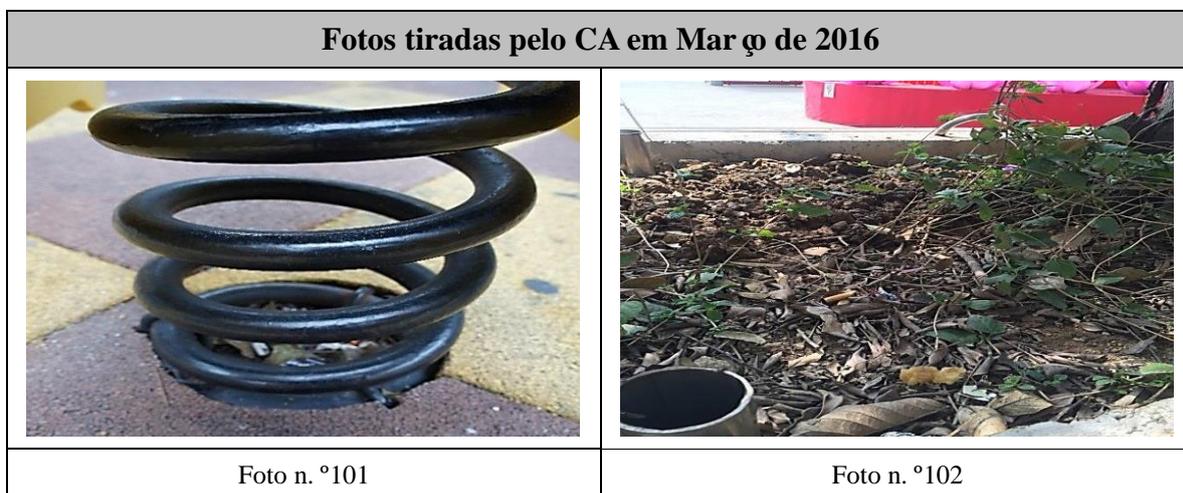
7. Acumulação do lixo nos canteiros e debaixo dos equipamentos

A acumulação do lixo propiciava a proliferação das pragas e punha em risco a saúde pública. A situação permaneceu sem melhoria desde a data inicial da detecção em Novembro de 2015 até 2 de Março de 2016.
