澳門特別行政區
Região Administrativa Especial de Macau
審計署
Comissariado da Auditoria

Relatório de Auditoria de Resultados

Actividade do Instituto para os
Assuntos Cívicos e Municipais no
âmbito da gestão das instalações
municipais para fins de lazer

Setembro de 2016

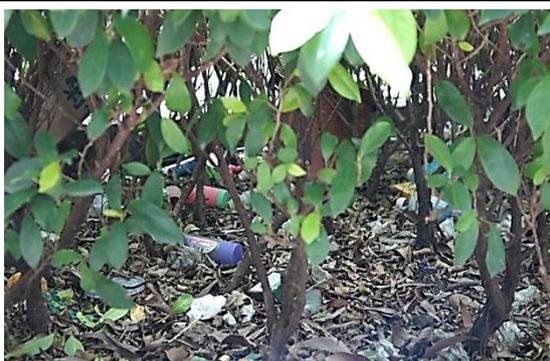
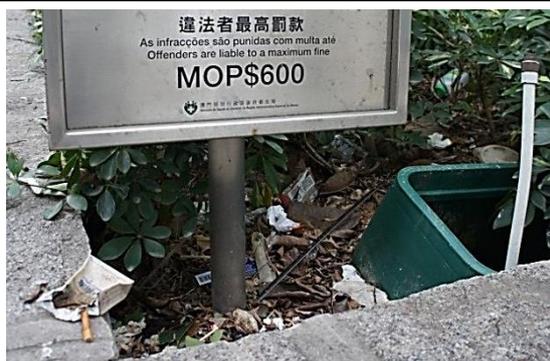
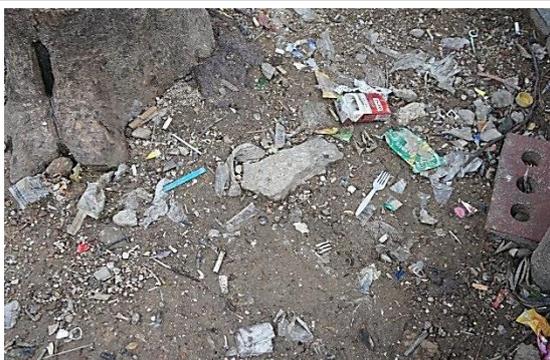
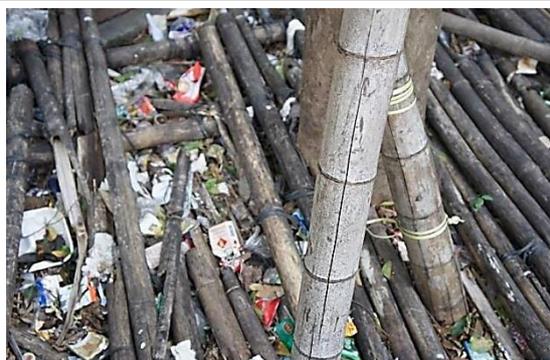
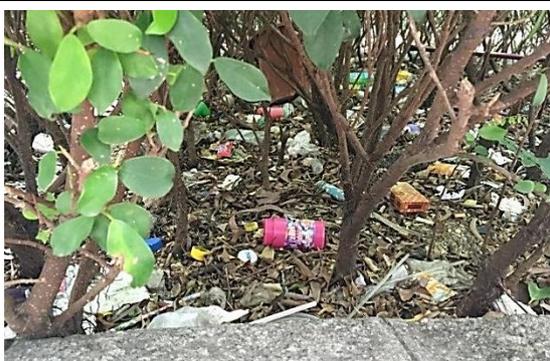
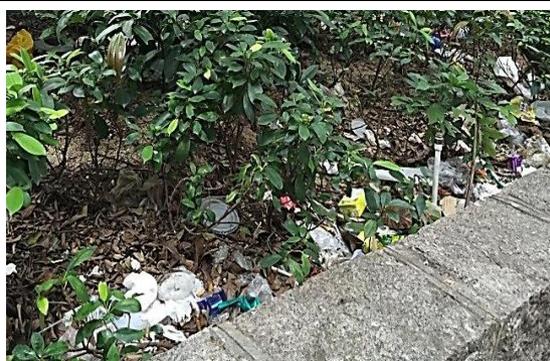
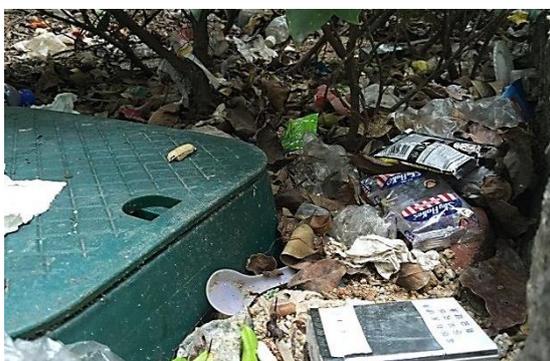
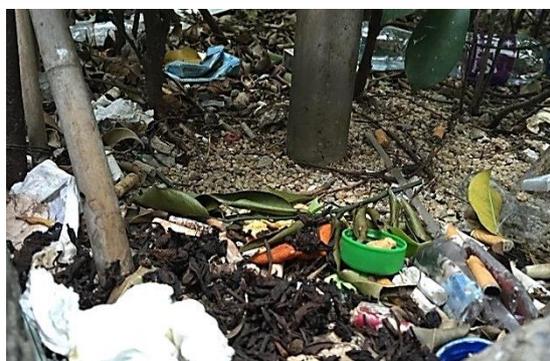
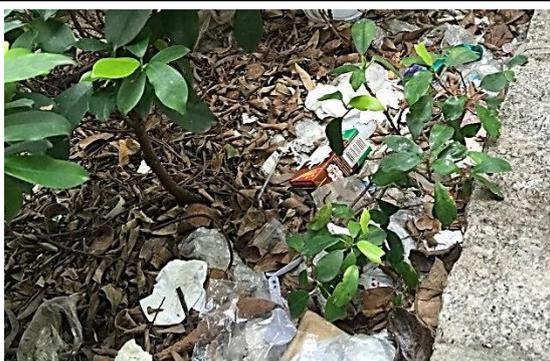
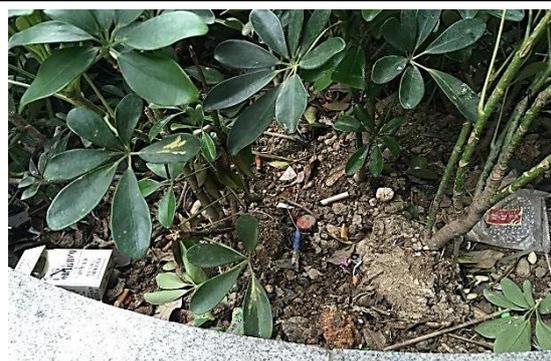
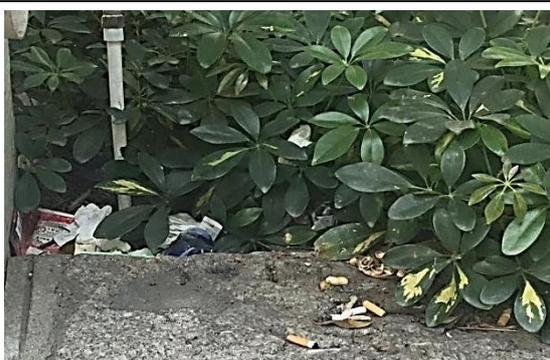
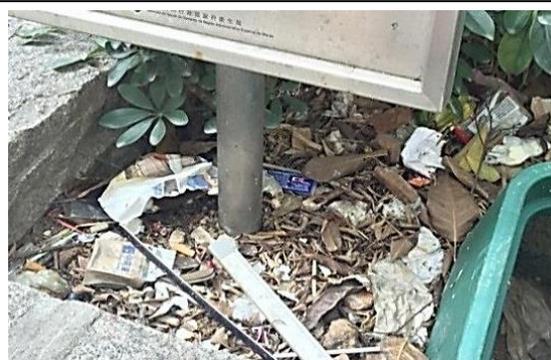
(Fotos tiradas pelo CA em 3, 16 a 18 de Fevereiro e 1 e 2 de Março de 2016)

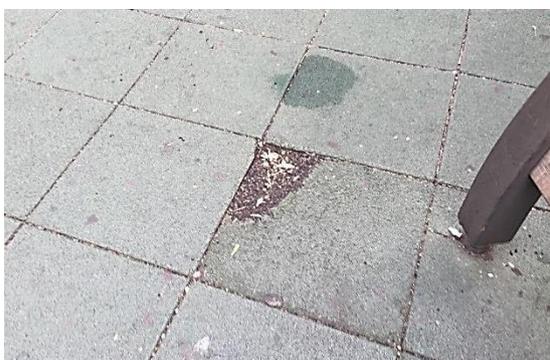
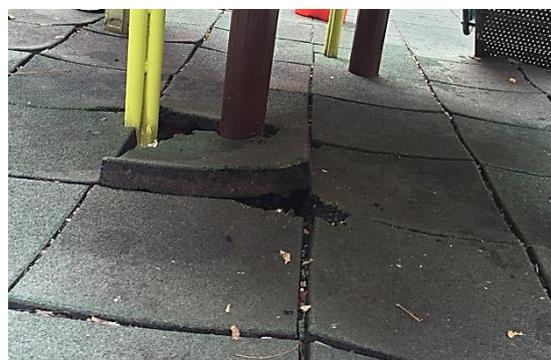
2. Desprendimento do pavimento plástico da área de recreio infantil

O pavimento apresentava-se envelhecido com peças desprendidas, o que propiciava a queda dos utentes. Conforme foi observado durante um mês até 2 de Março de 2016, não se verificou nenhum acompanhamento do IACM.

(Fotos tiradas pelo CA em Março de 2016)

- (3) No caso das danificações do pavimento plástico, para o uso eficiente dos recursos humanos afectados às funções de reparação, o IACM avalia a gravidade dos problemas detectados e o impacto causado na segurança pública. Caso a situação não seja urgente, o IACM efectua o acompanhamento contínuo dos problemas, registando a sua evolução de forma unificada, e comunica às unidades de reparação para o devido acompanhamento. No caso em apreço, os danos verificados não são óbvios nem de grande dimensão e não põe em risco a segurança do público, pelo que não foram anotados aquando da inspecção e serão reparados no futuro plano global de manutenção e renovação das instalações.

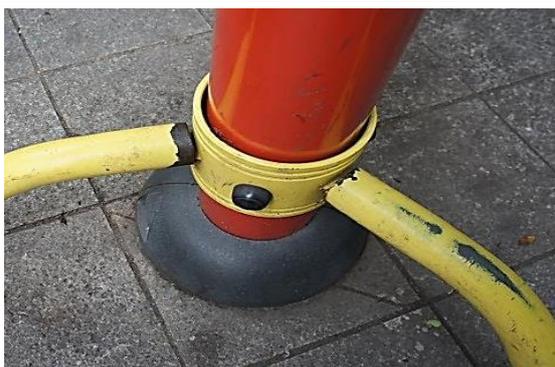
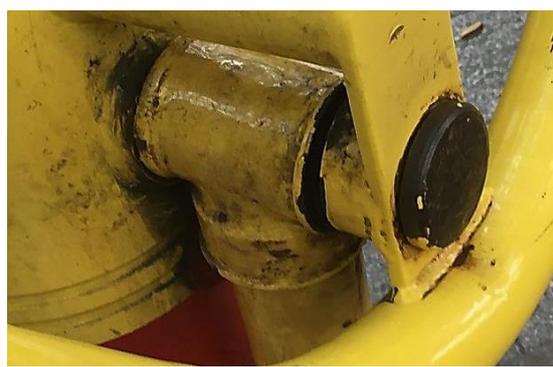
3. Ferrugem e deterioração da pintura nos equipamentos para exercícios físicos

Verificou-se que alguns equipamentos para exercícios físicos estavam enferrujados e a pintura estava em condições deterioradas. A deterioração do ferro podia conduzir ao desprendimento de algumas peças dos equipamentos, pondo em risco a segurança dos utentes. A situação verificada permaneceu sem acompanhamento do IACM durante um mês até 2 de Março de 2016.

(Fotos tiradas pelo CA em Março de 2016)

- (2) No caso da ferrugem e deterioração da pintura nos equipamentos, para o uso eficiente dos recursos humanos afectados às funções de reparação, o IACM avalia a gravidade dos problemas detectados, o impacto causado nas funcionalidades dos equipamentos e o risco apresentado. Caso a situação não seja urgente, o IACM acompanha e regista continuamente os problemas e comunica às unidades de reparação para o acompanhamento. Considerando que os problemas em causa (a ferrugem e a deterioração da pintura) não afectam as funcionalidades dos equipamentos e não apresentam risco imediato, os mesmos não foram anotados aquando da inspecção e serão resolvidos no futuro plano global de manutenção e renovação das instalações.

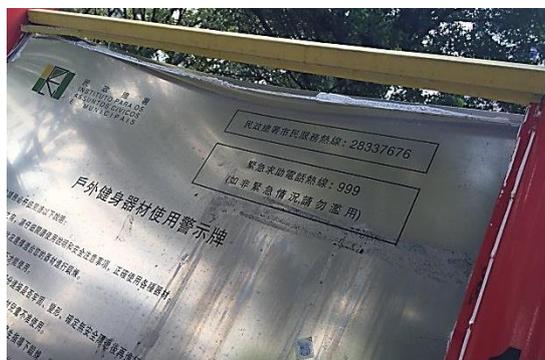
Foto n.º119

4. Danificação da placa de sinalização

A placa de sinalização estava gravemente danificada, o que não só afectava as condições estéticas das instalações, como também comportava o risco de queda, pondo em causa a segurança dos peões. Conforme foi observado durante cerca de um mês até 2 de Março de 2016, o IACM não acompanhou o problema de modo algum.

(Foto tirada pelo CA em Março de 2016)

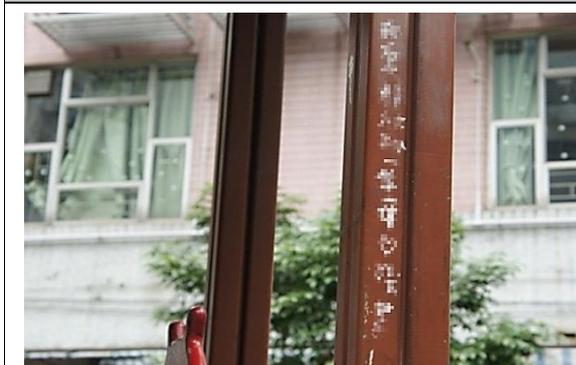
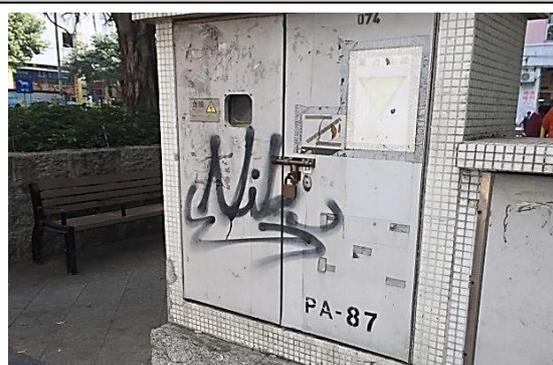
5. Graffiti

Não se tratava de um problema generalizado no Jardim, mas conforme foi observado no prazo de um mês até 2 de Março de 2016, o IACM não fez nenhum acompanhamento do problema.

(Fotos tiradas pelo CA em Março de 2016)

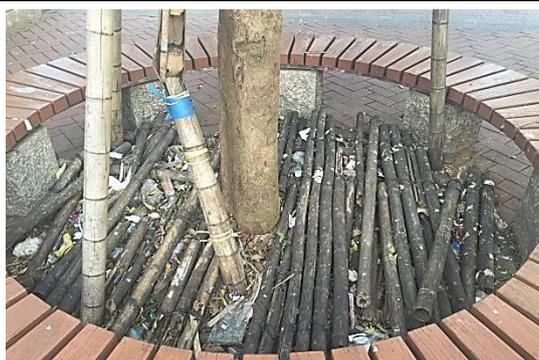
Foto n.º 122

6. Danificação da estrutura de suporte à árvore

A estrutura de suporte à árvore tinha uma peça dobrada, sendo que a falta de suporte à árvore punha em risco a segurança dos utentes. Conforme foi observado no prazo aproximado de um mês até 2 de Março de 2016, o IACM não fez nenhum acompanhamento do problema.

(Foto tirada pelo CA em Março de 2016)
